Autorità di Bacino Regionale Destra Sele

APPROFONDIMENTI DI CUI ALL'ART. 3 DELLA CONVENZIONE

Rischio di Frana

Area campione: SAN CIPRIANO PICENTINO	San Cipriano Picentino
TAV. IV: Carta Inventario dei Fenomeni Franosi	Scala 1:5.000 Febbraio 2000

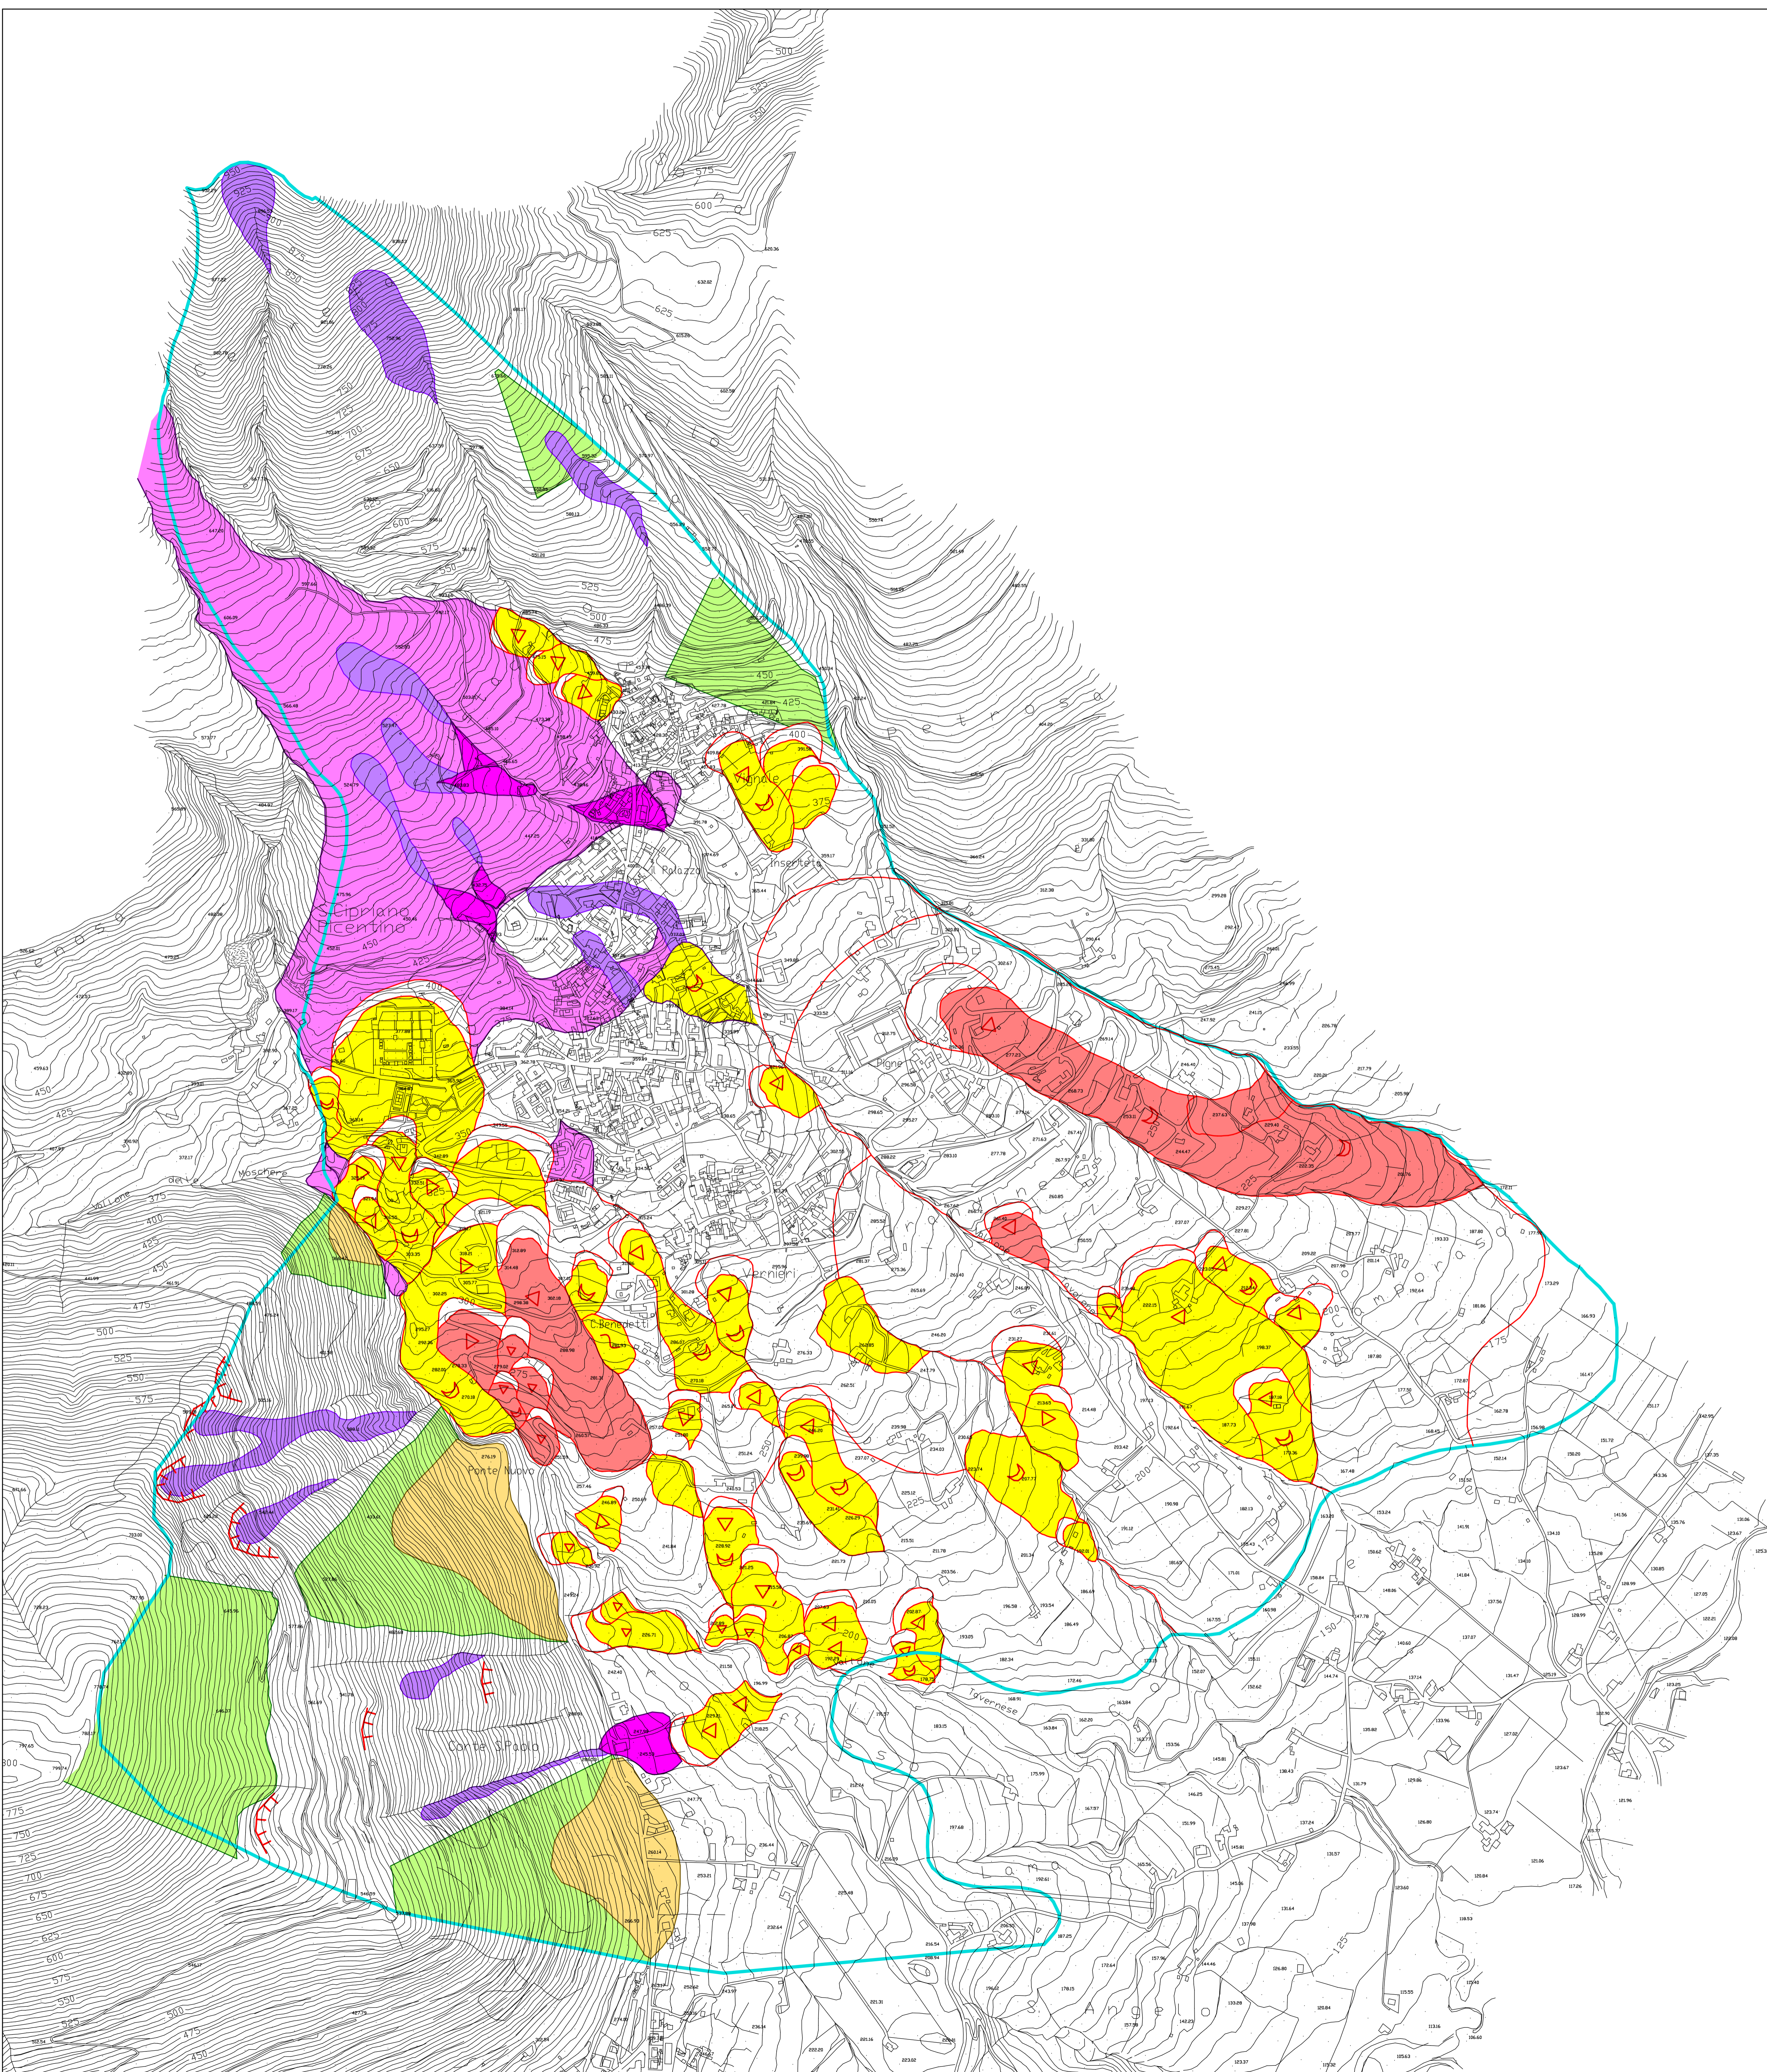
Accumulo detritico colluviale in concavità morfologica, lungo i versanti e nell'ambito delle testate d'impianto.		Storica e/o attuale
	Cornice morfologica e/o cornice di morfologia predisponente a frane di tipo crollo.		Antica o recente
	Versante a controllo strutturale evoluto e reinscio, anche in forma di faccetta triangolare.		Attiva
	Accumulo detritico-colluviale alla base dei versanti.		Quiescente
	Limite dell'area considerata.

Conoide costituita almeno in parte da frana tipo colata rapida detritico-fangosa o colata rapida di fango.

Area con evidenze morfologiche di genesi gravitativa connesse a frane di tipo scorrimento rotazionale e/o scorrimento rotazionale-colata.
